Vue générale du bas de Gottechain (rue Thomas Decock, chemin des Ruhauts, rue des Soupirs)

Point numéro 1 - Sources du Lambais et début du Lambais

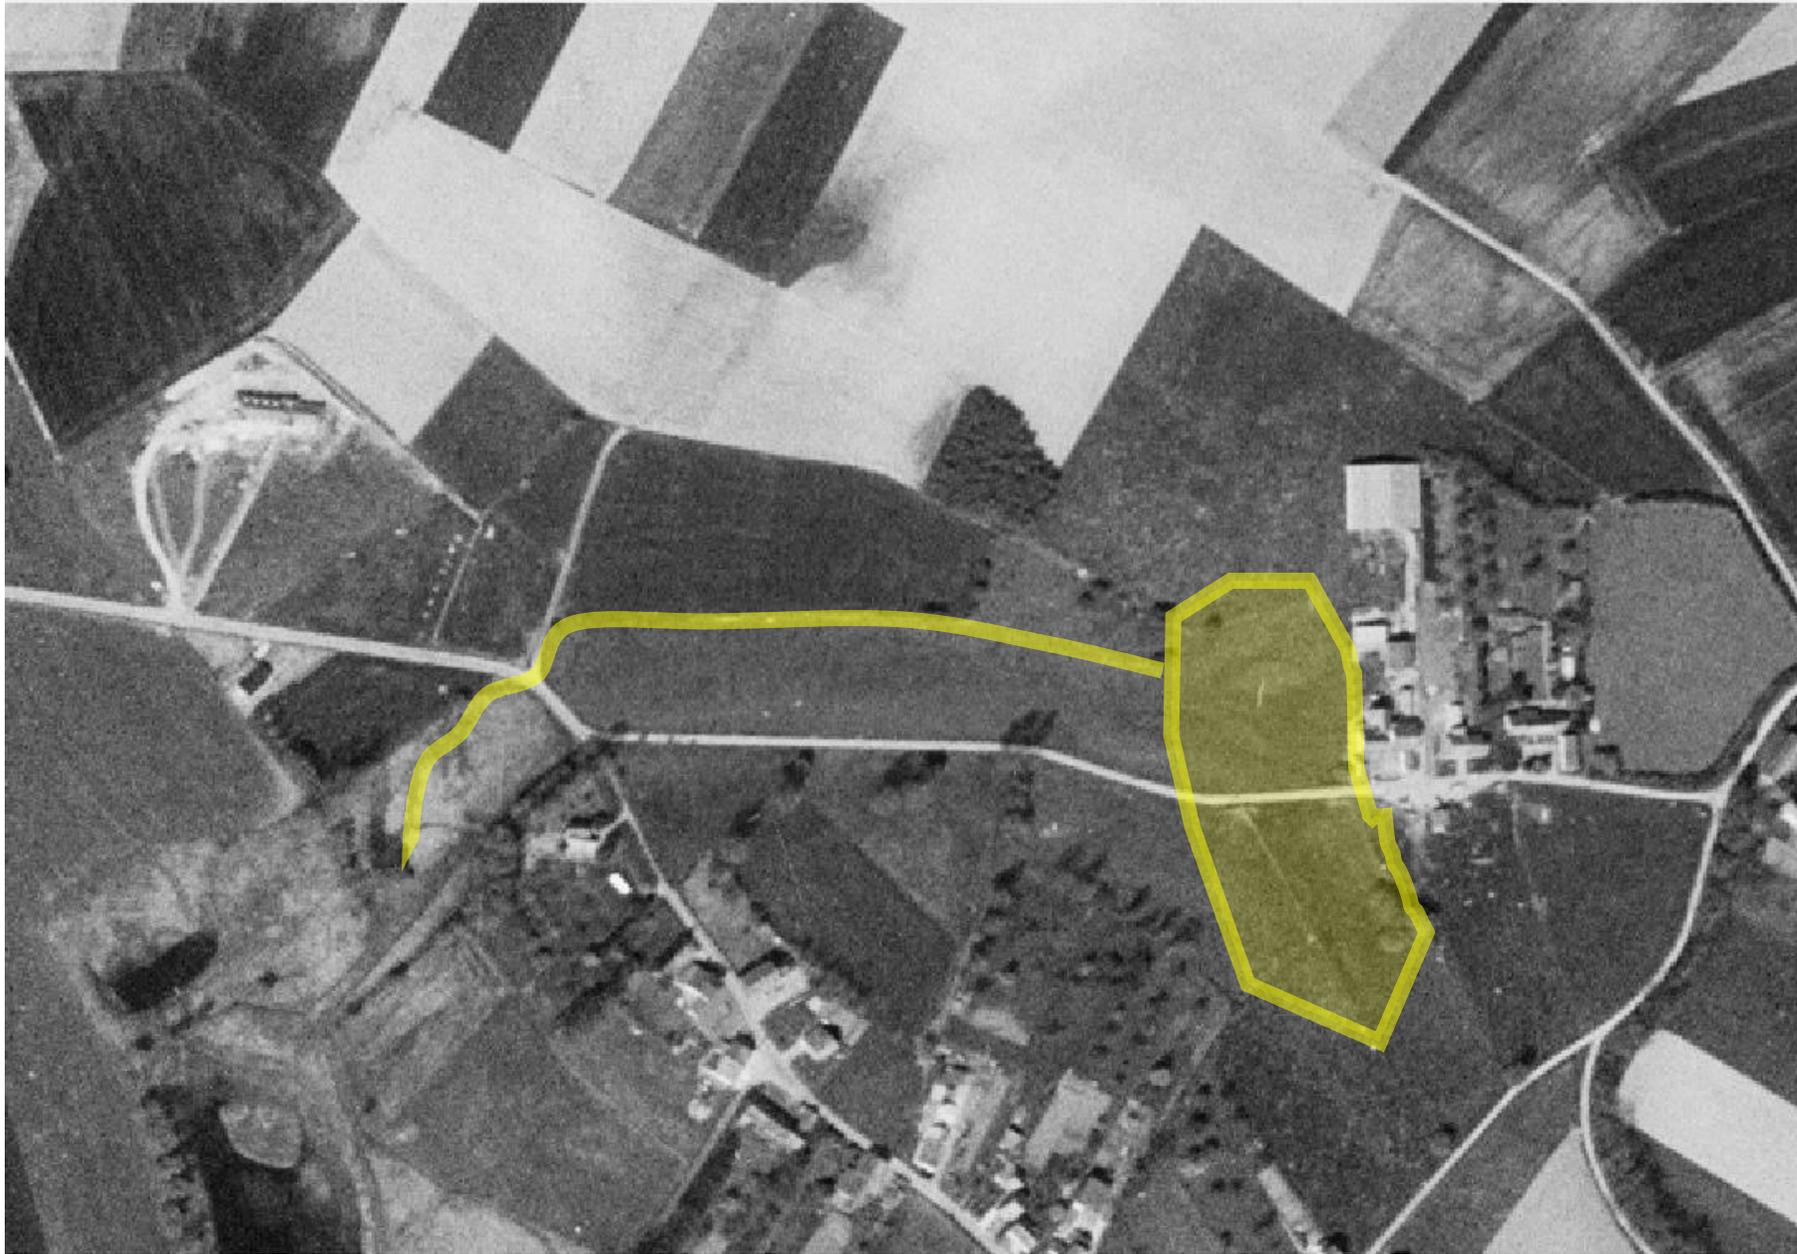
Point numéro 2 – et 2bis

Tracé originel du ru venant d'une source + eaux de ruissèlement en cas de pluie – ru non répertorié sur les cartes de la RW

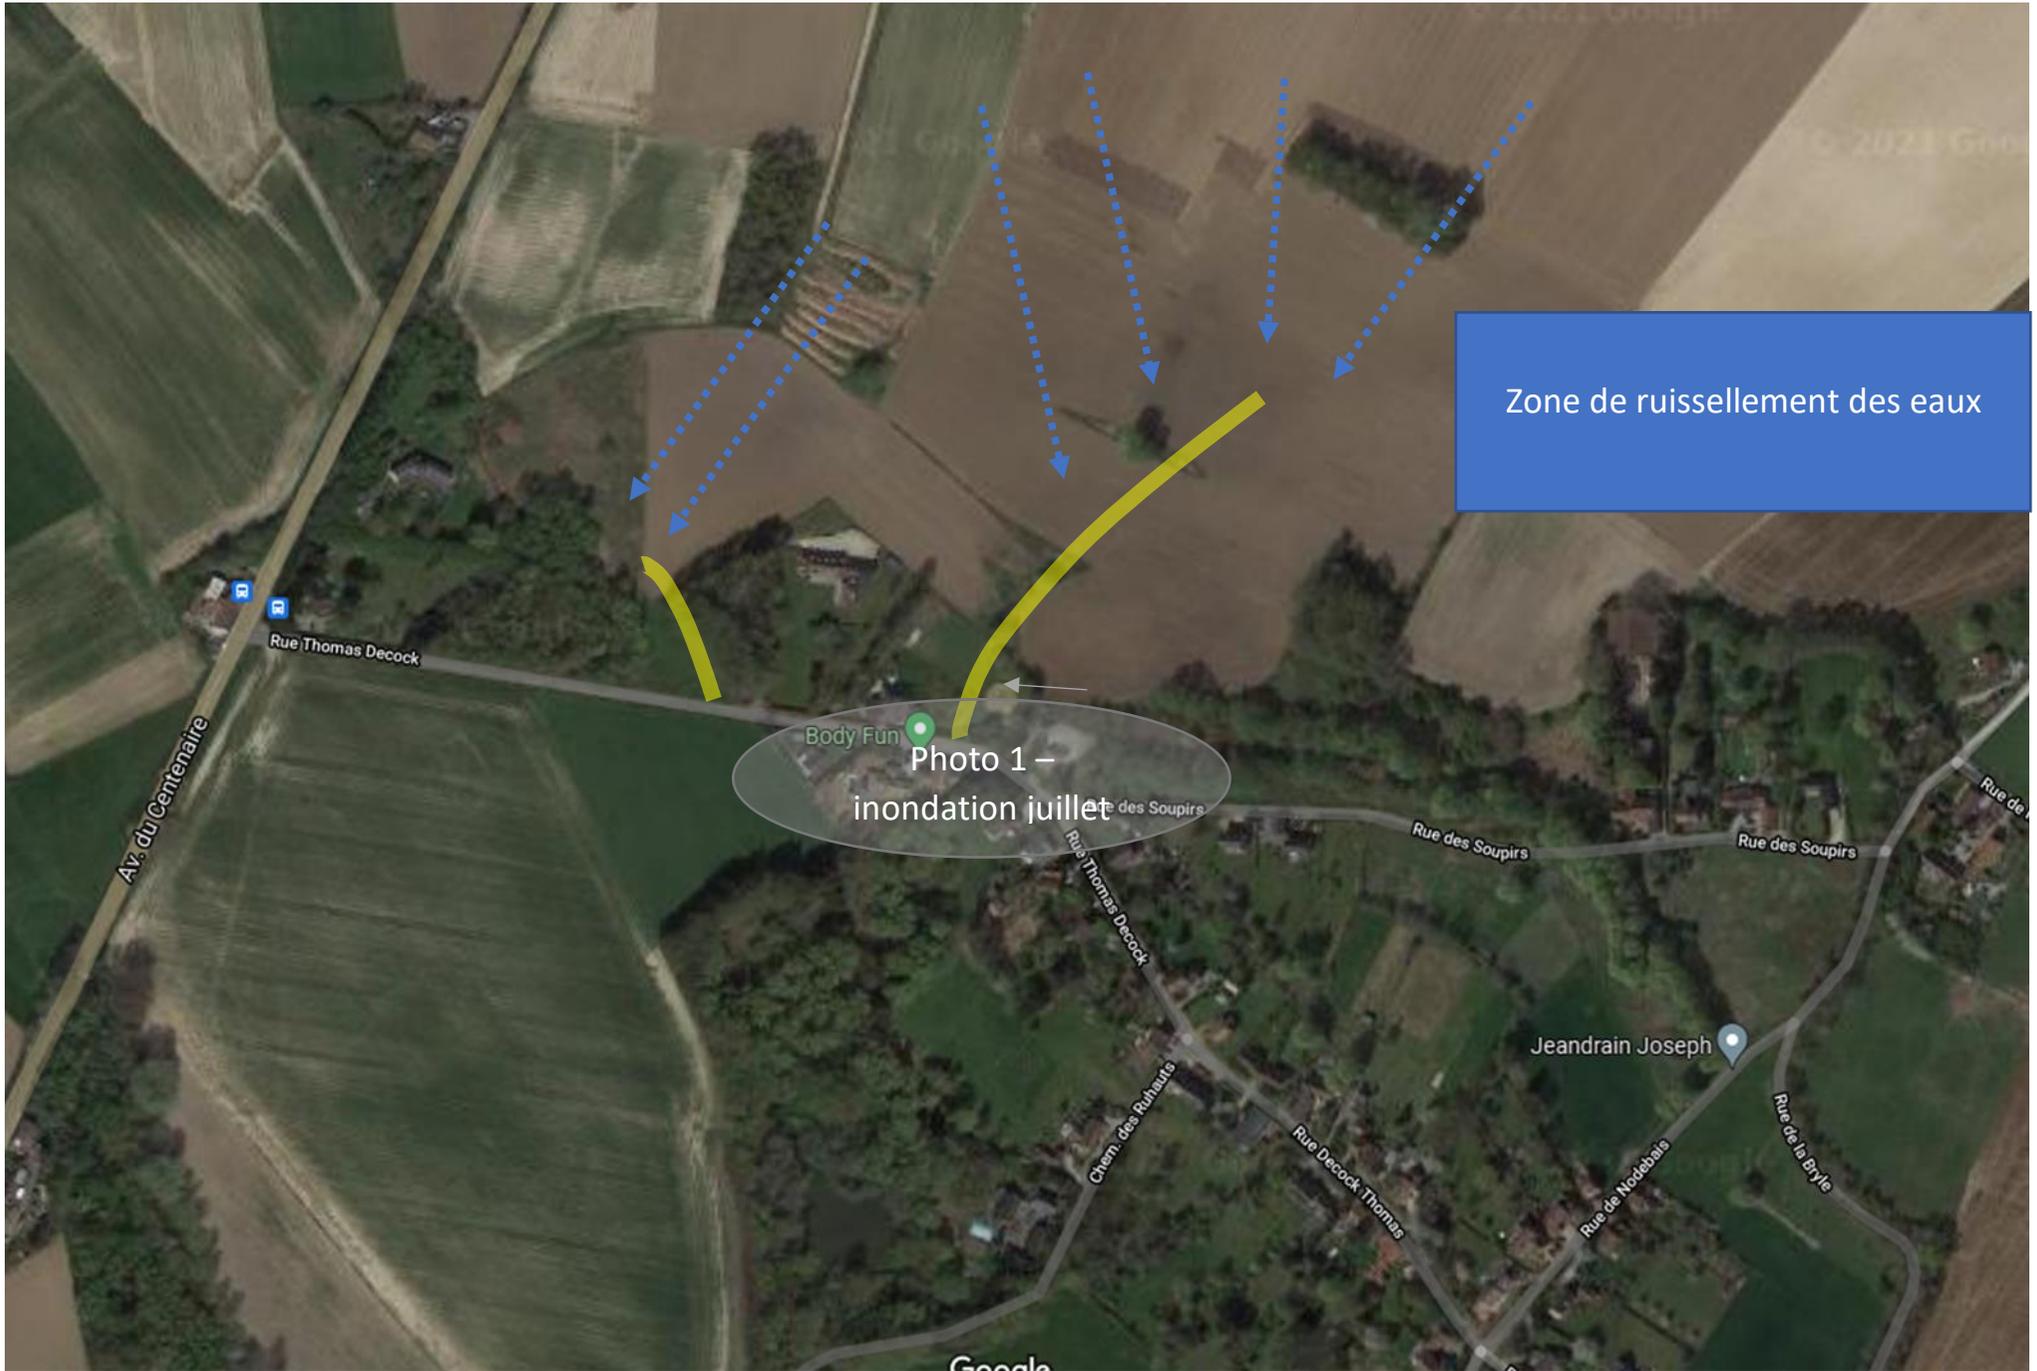
Body Fun
Photo 1 –
inondation juillet

Zone de ruissellement des eaux

Ce ru et les eaux de ruissellement se jettent dans les égouts de la rue Thomas Decock. Lors des inondations de juillet 2021, le débit était tel que les eaux débordaient sur la route. Ensuite, les eaux des égouts, chargés en eaux de ruissellement provenant du point 2, 2 bis et 5 ont débordé et sont remontées dans les habitations de la rue Thomas Decock (n°47 notamment).

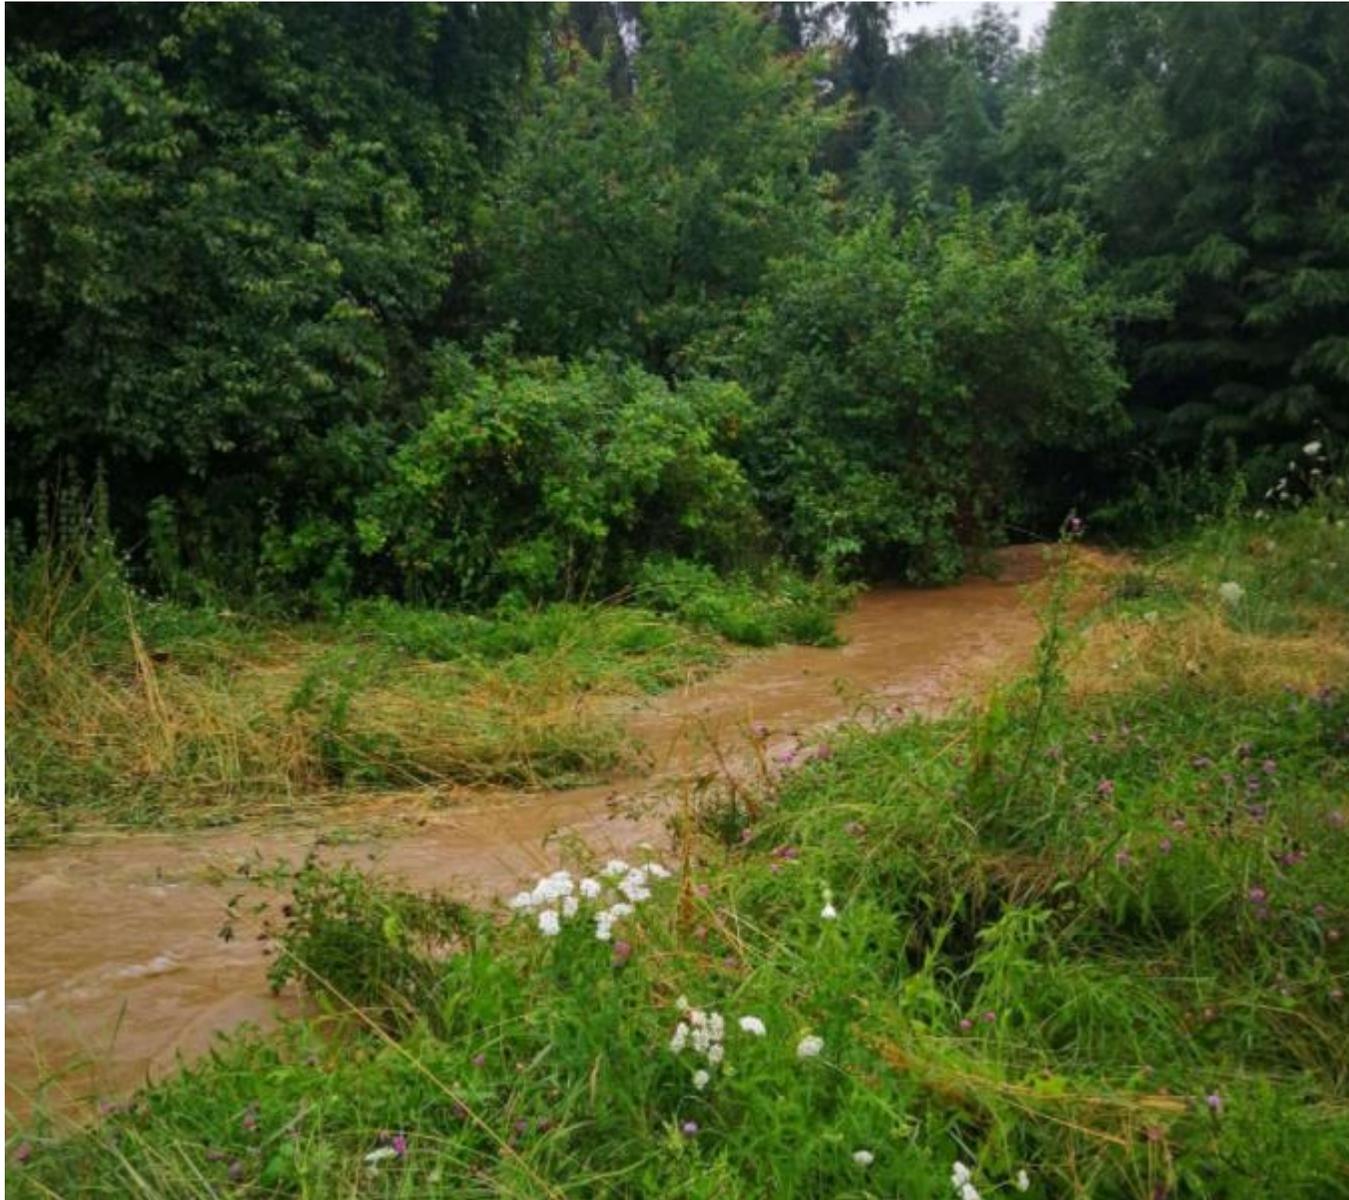
Photo 1 – eau de ruissellement juillet 2021

2bis - Les eaux de ruissellement se jettent sur la rue en cas de fortes pluie. Il n'y a pas d'avaloir à cet endroit. Les eaux s'écoulent dans la rigole et s'écoulent dans les égouts via un avaloir situé en aval.

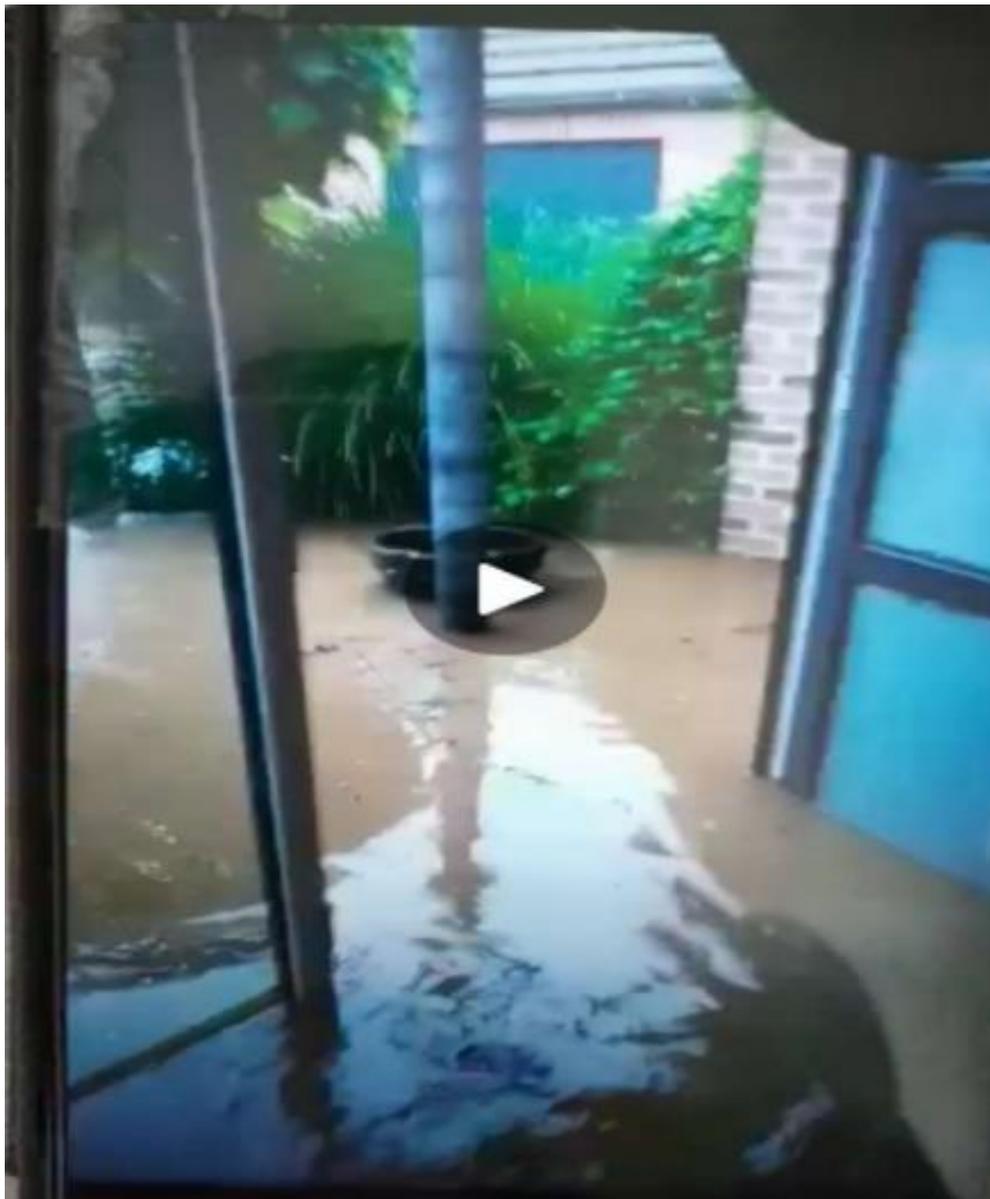
Remontée eaux des égouts rue Thomas Decock (n°47) juillet 2021

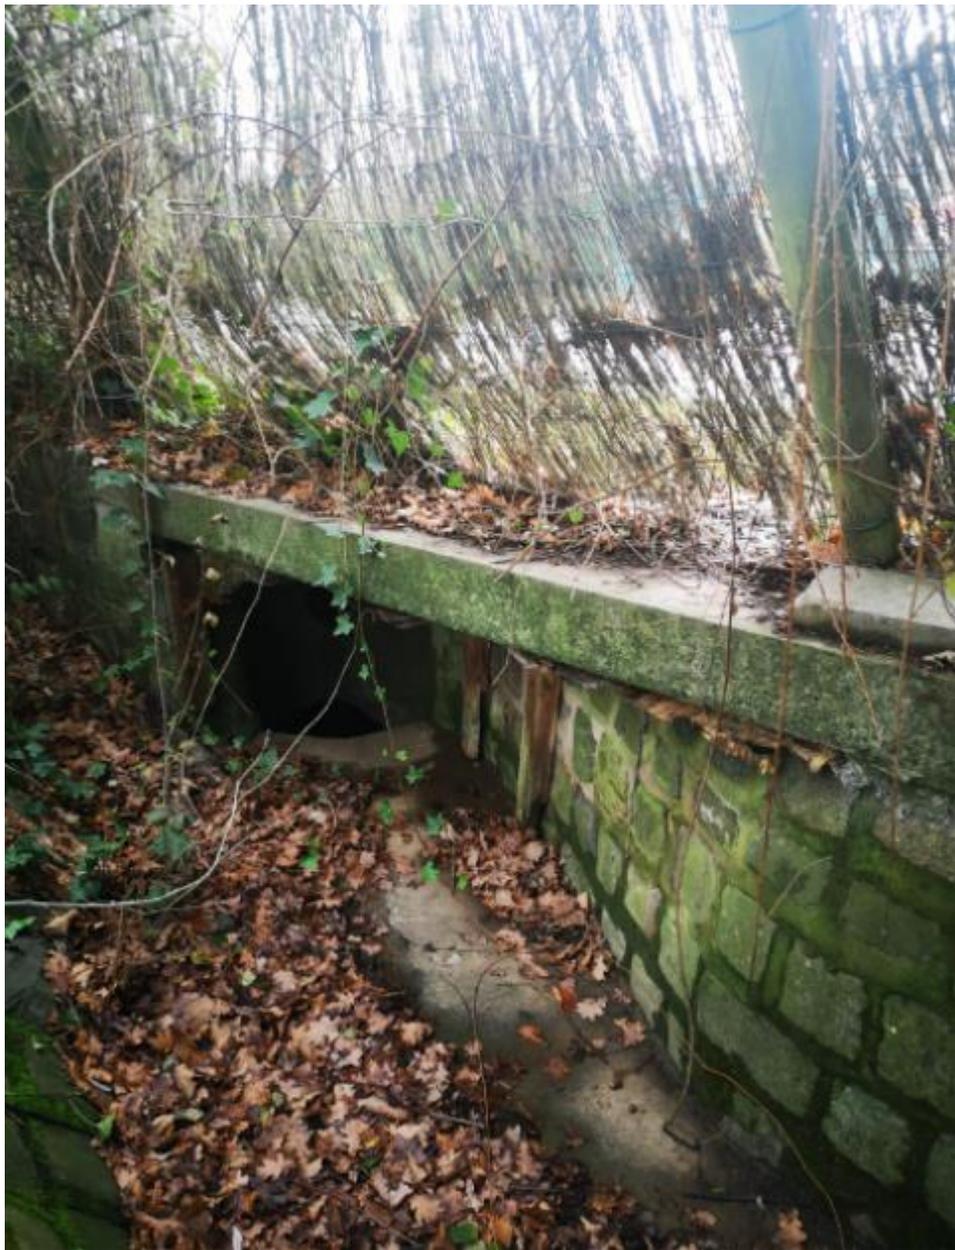
2 - Contrairement à ce qui semble apparaître sur le plan, le ru et les eaux de ruissellement ne traversent pas la route mais se jettent dans les égouts (voir photo avaloir aménagé par la commune en 2014 (?))

Photo avaloir sur parcelle 244L

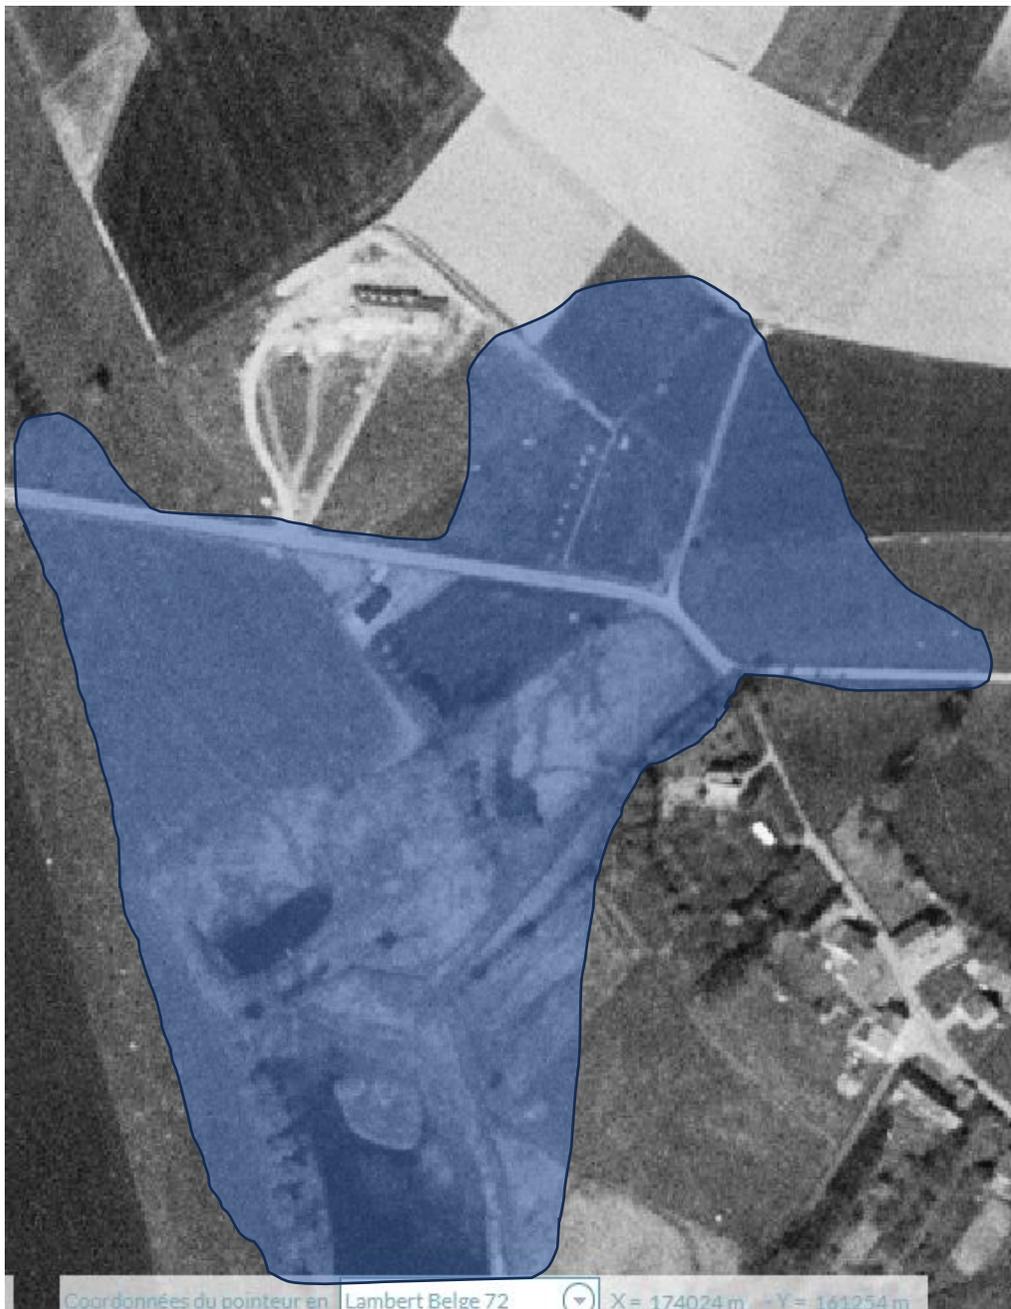
Point numéro 3 - Dispersion naturelle originel du Lambais dans la zone Nord – Nord/Est de Gottechain (rue Thomas Decock

Coordonnées du pointeur en Lambert Belge 72 X = 174024 m - Y = 161254 m

Zones modifiées depuis la fin des années 1960

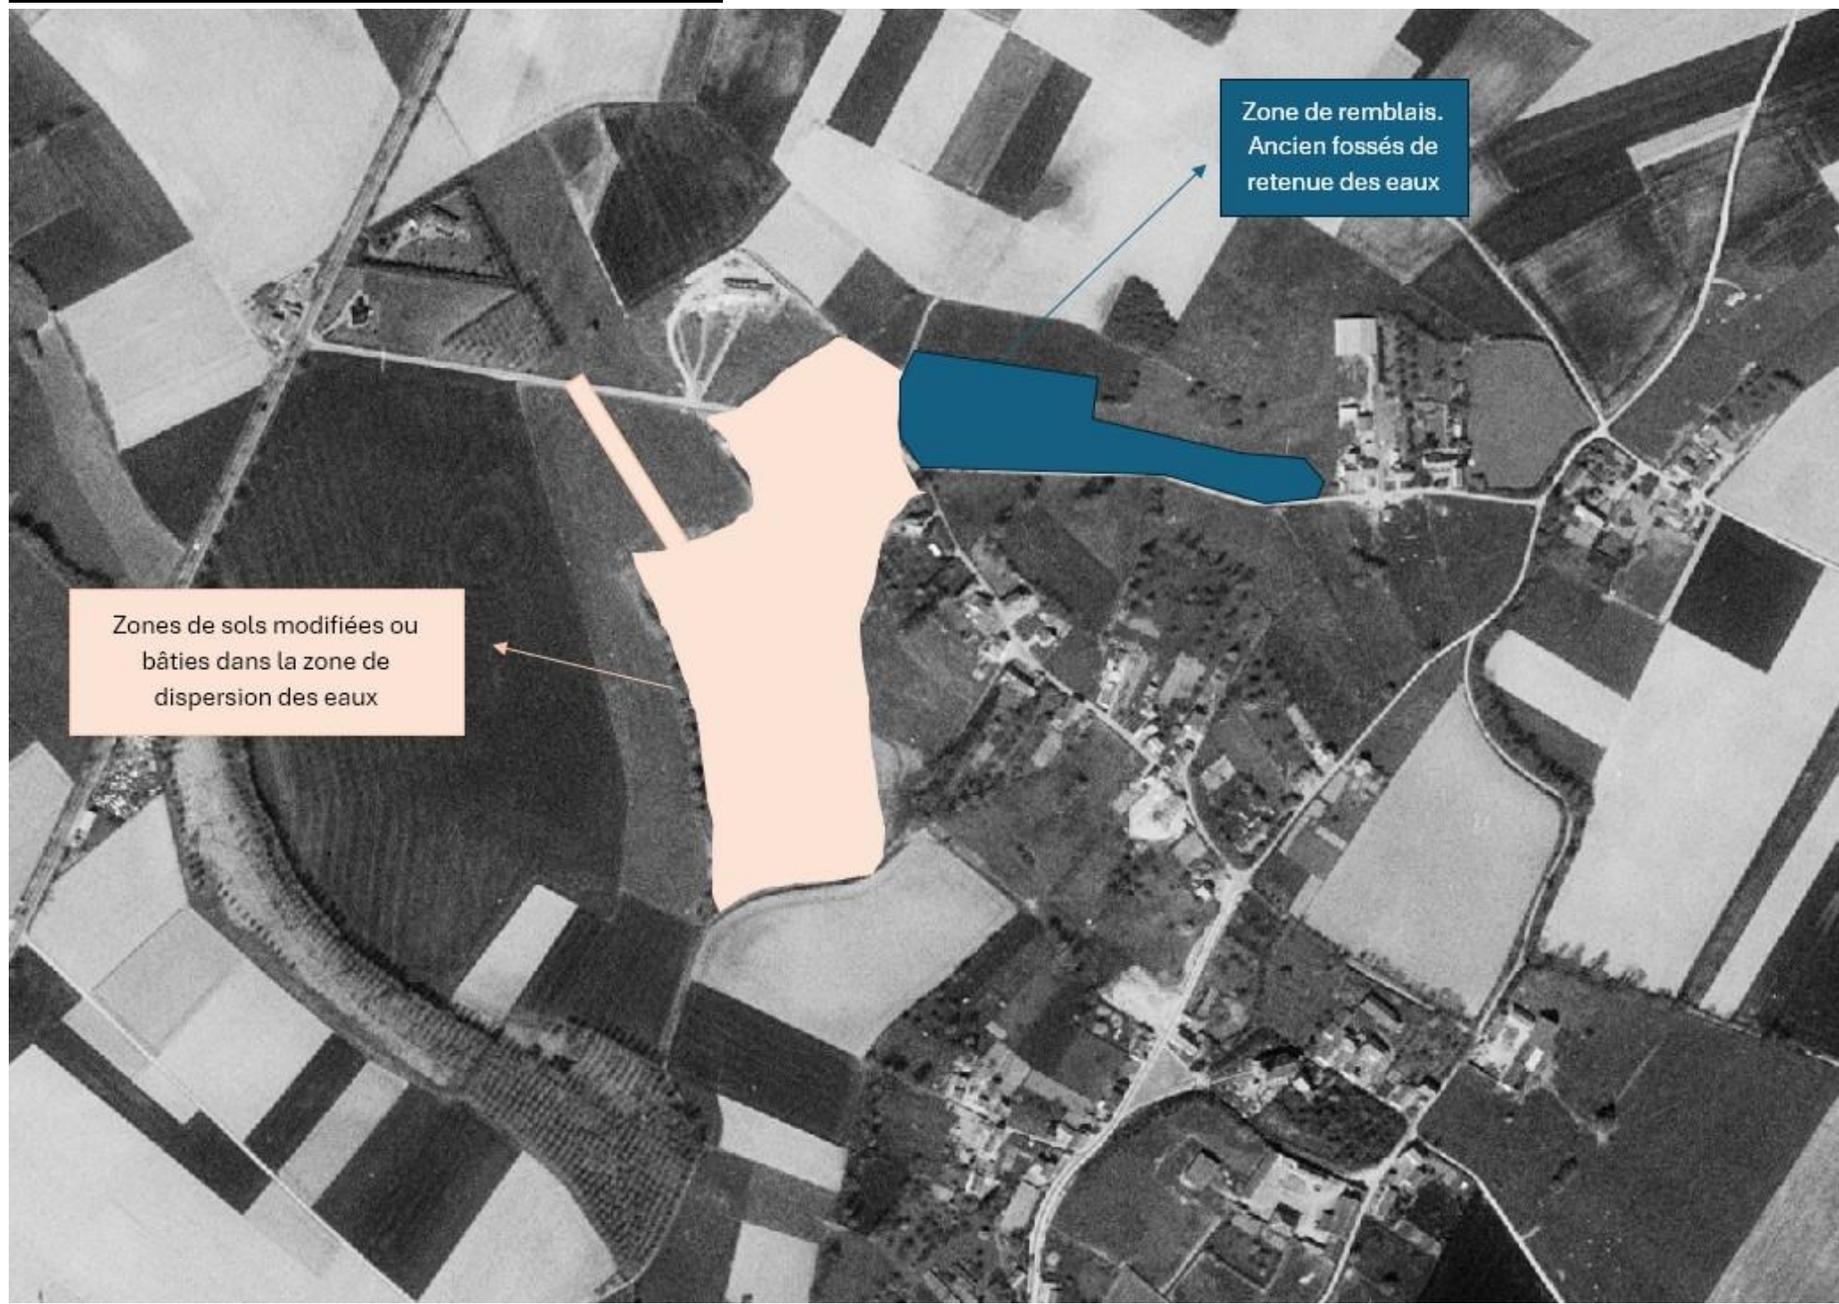
Remblais sur la parcelle 264 (parcelle de terrain appartenant au CPAS de Grez-Doiceau)

=> estimation par un expert => H. 1m50 de remblais dans ce qui était une cuvette de collecte des eaux

Cette terre doit absolument rester la propriété du CPAS de Grez-Doiceau et ne doit pas être vendue tant que l'option d'y faire un bassin d'orage ne sera pas levée.

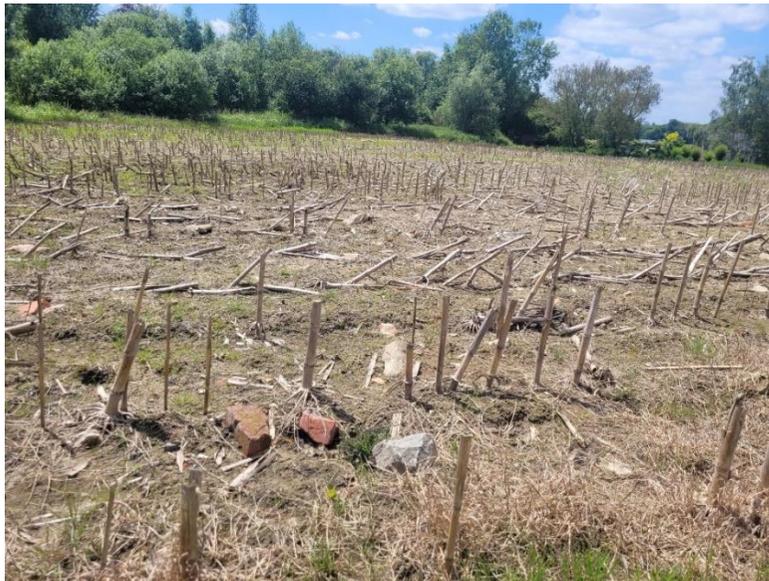
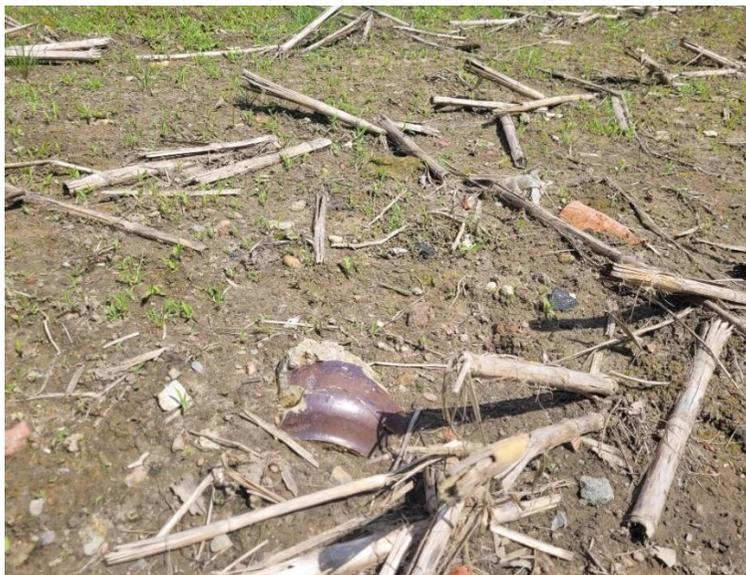
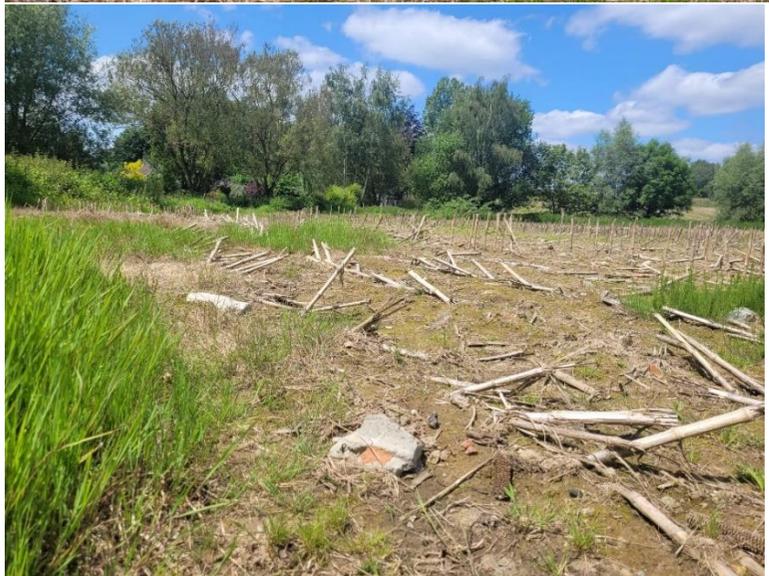
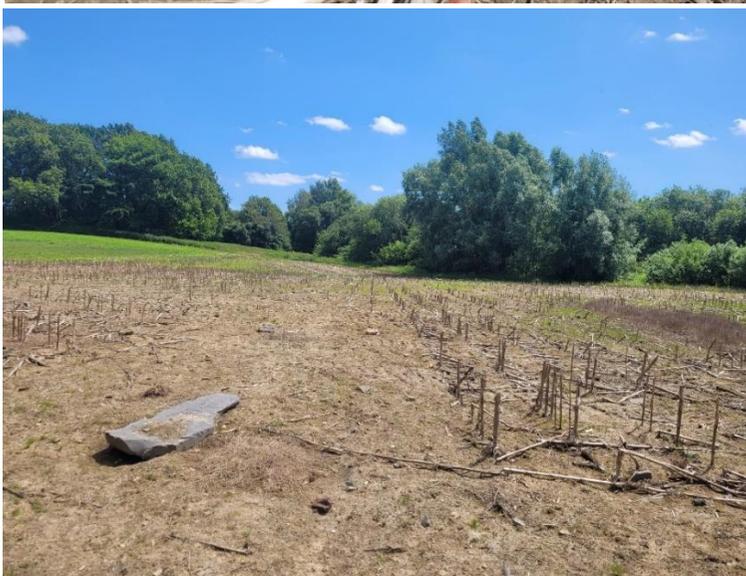
Point numéro 4 - Zone Nord- nord/Est de Gottechain photo de 1971 montrant que le Lambais se jetait dans 3-4 étangs successifs dont 2 aujourd'hui sont asséchés et hors état de retenir les eaux de ruissellement du bassin Est de Gottechain.

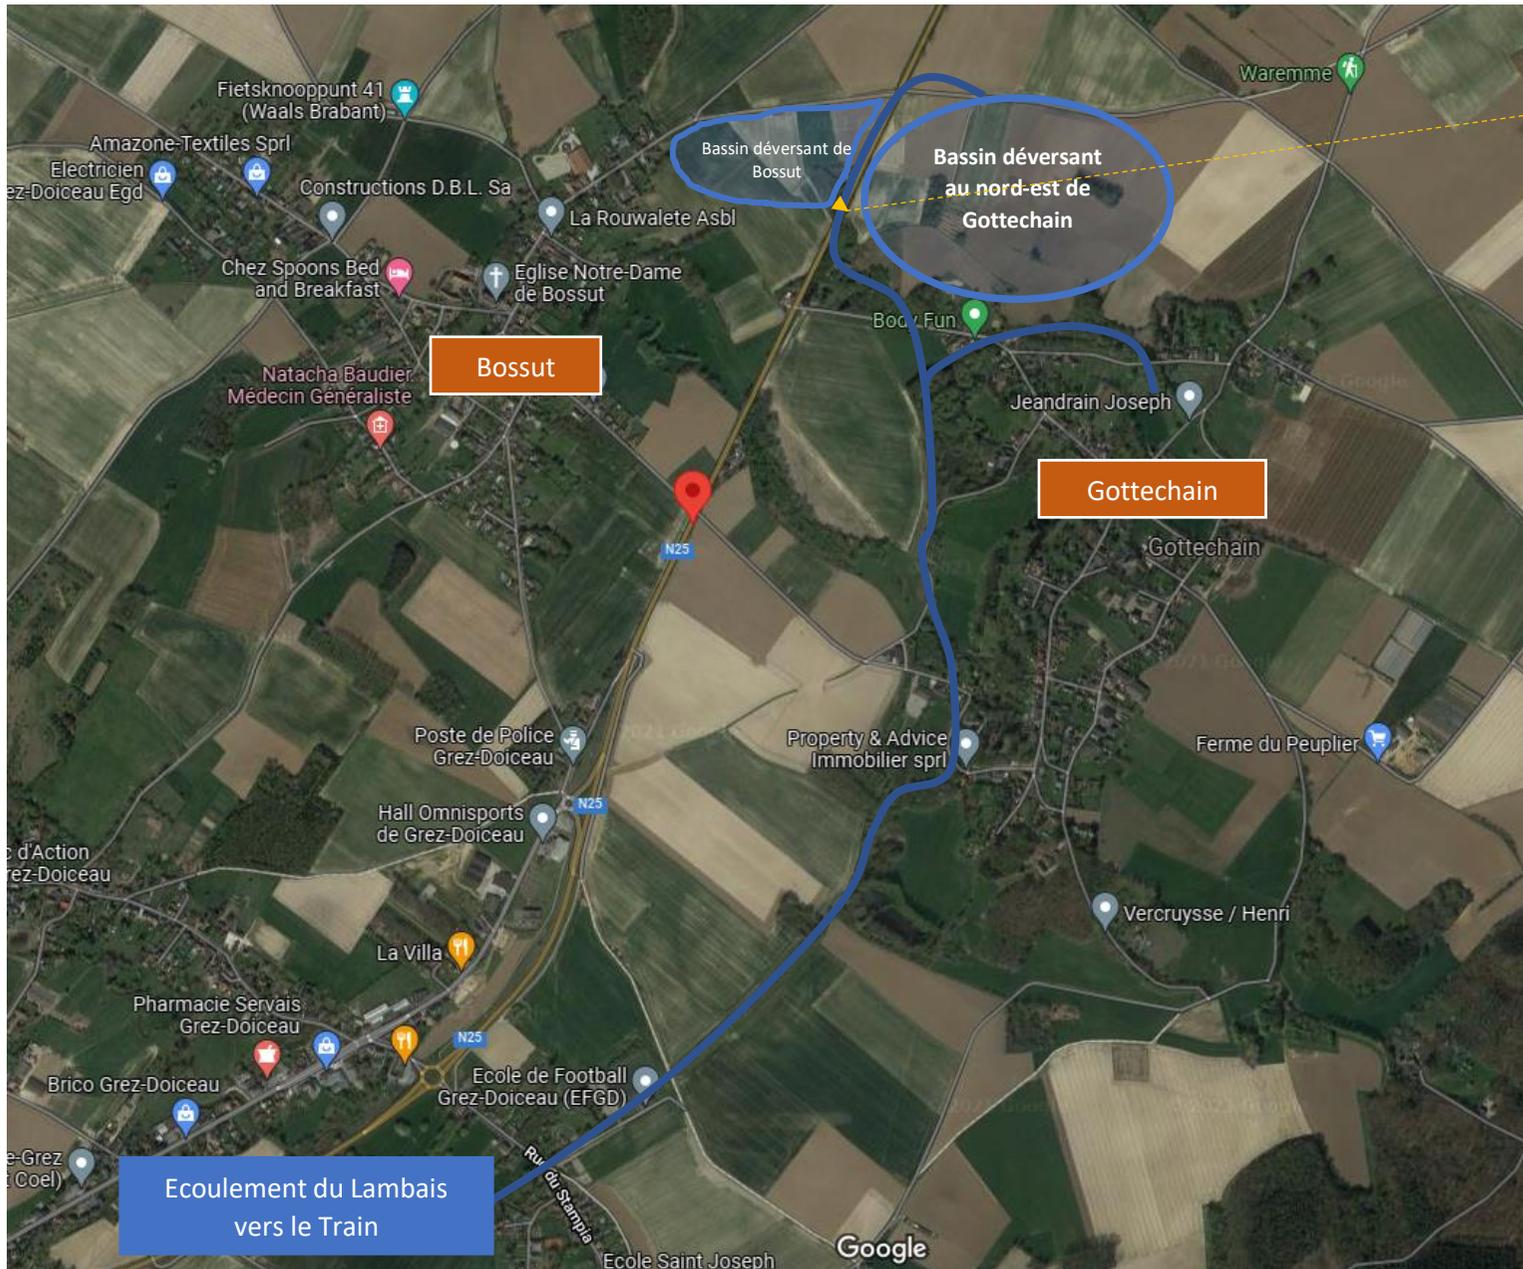
Caniveau avec route de briques => passage des eaux sous la chaussée. (Idem que passage du Gauwin sous la RN25)

Ecoulement du Lambais vers le Train

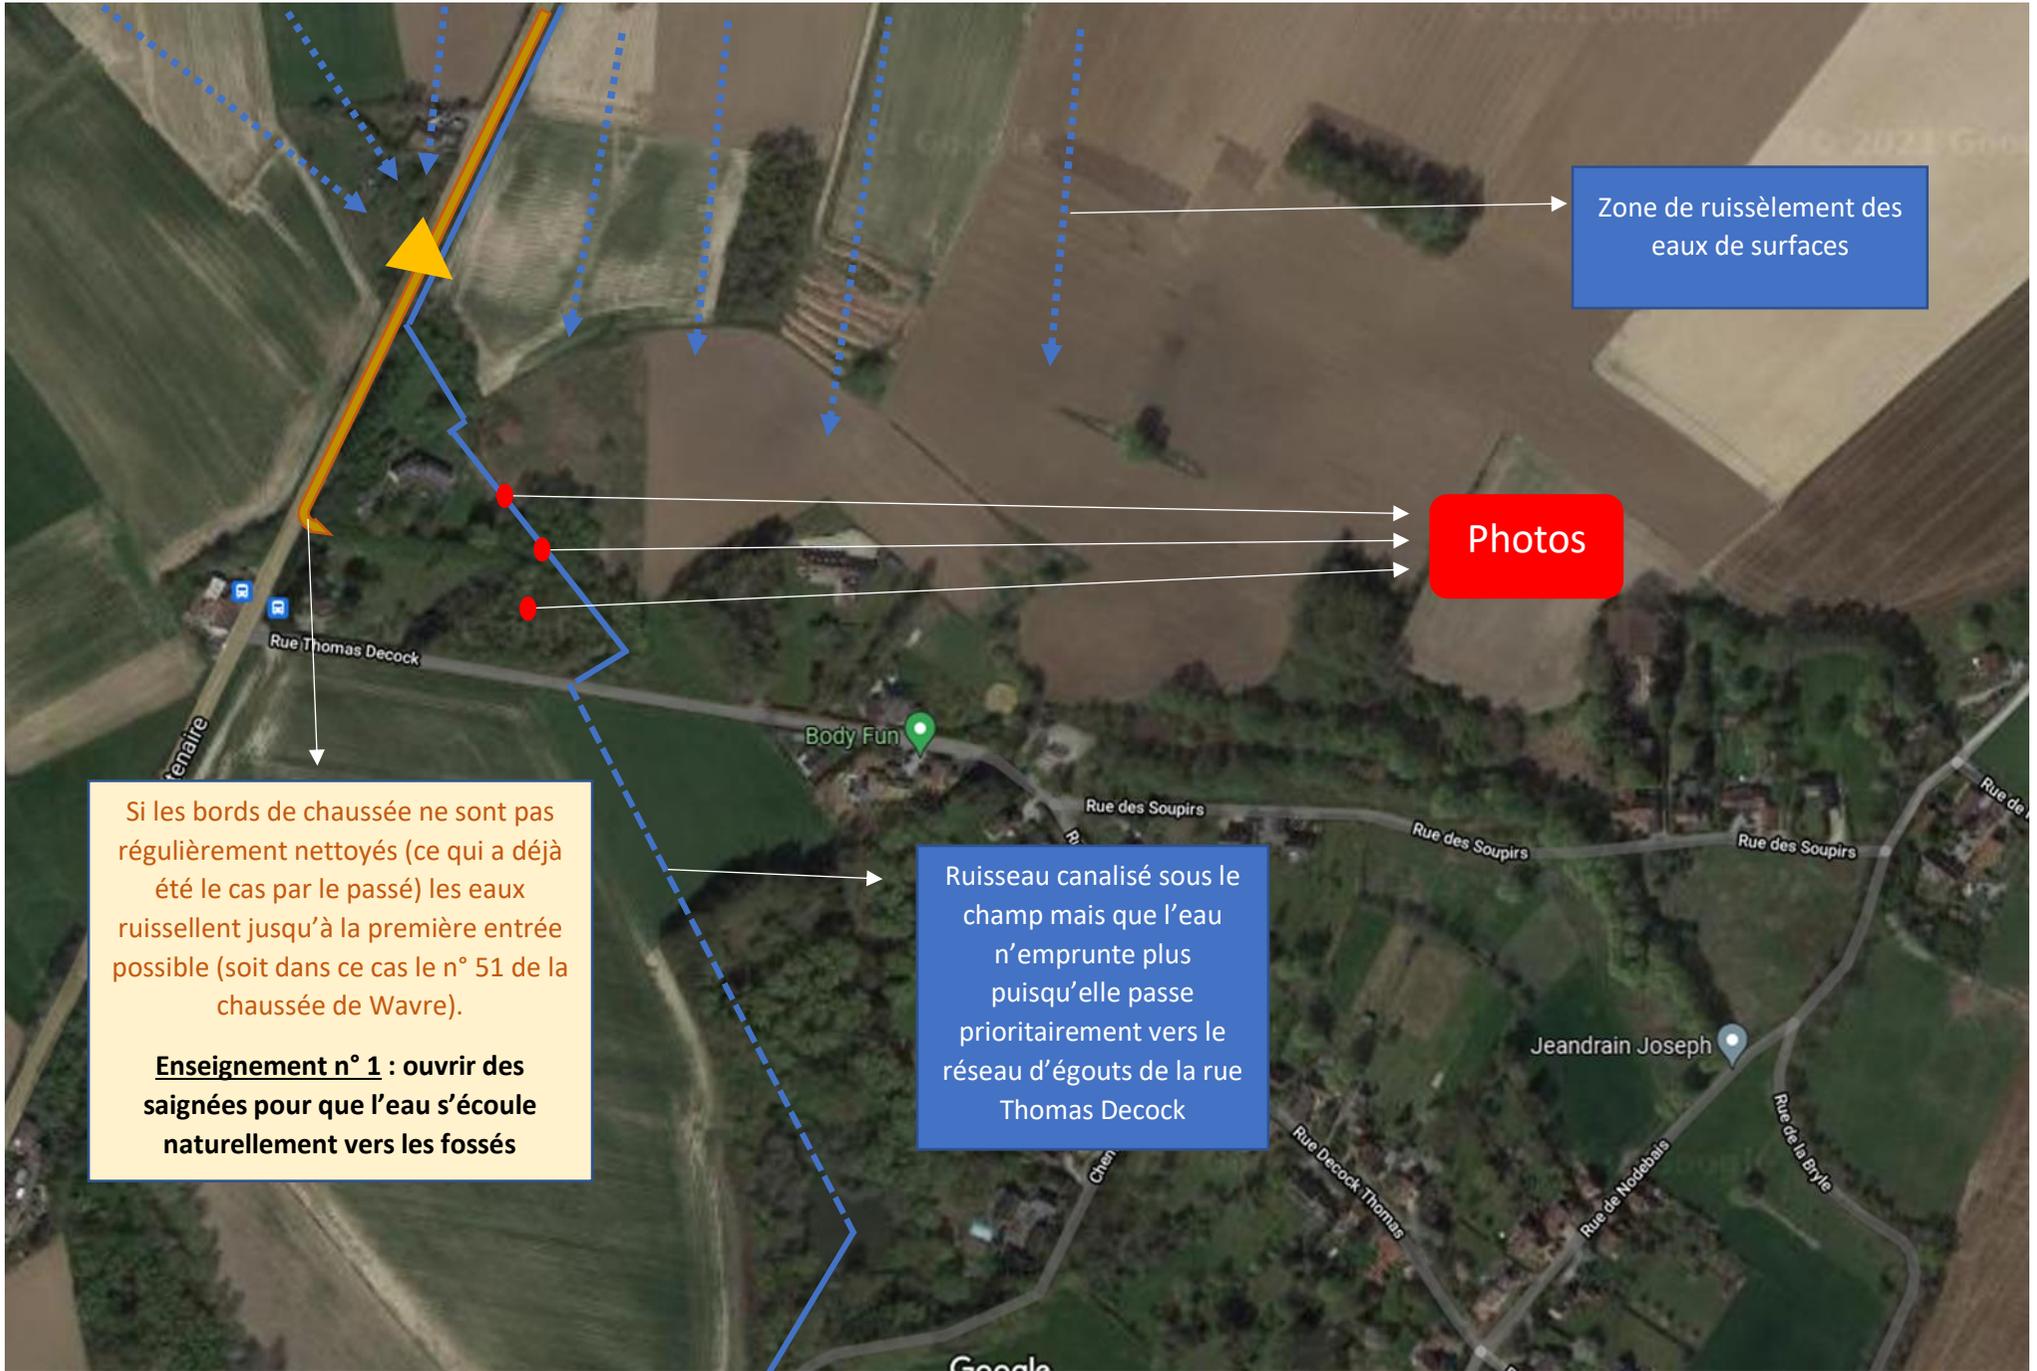
Zone de ruissèlement des eaux de surfaces

Si les bords de chaussée ne sont pas régulièrement nettoyés (ce qui a déjà été le cas par le passé) les eaux ruissellent jusqu'à la première entrée possible (soit dans ce cas le n° 51 de la chaussée de Wavre).

Enseignement n° 1 : ouvrir des saignées pour que l'eau s'écoule naturellement vers les fossés

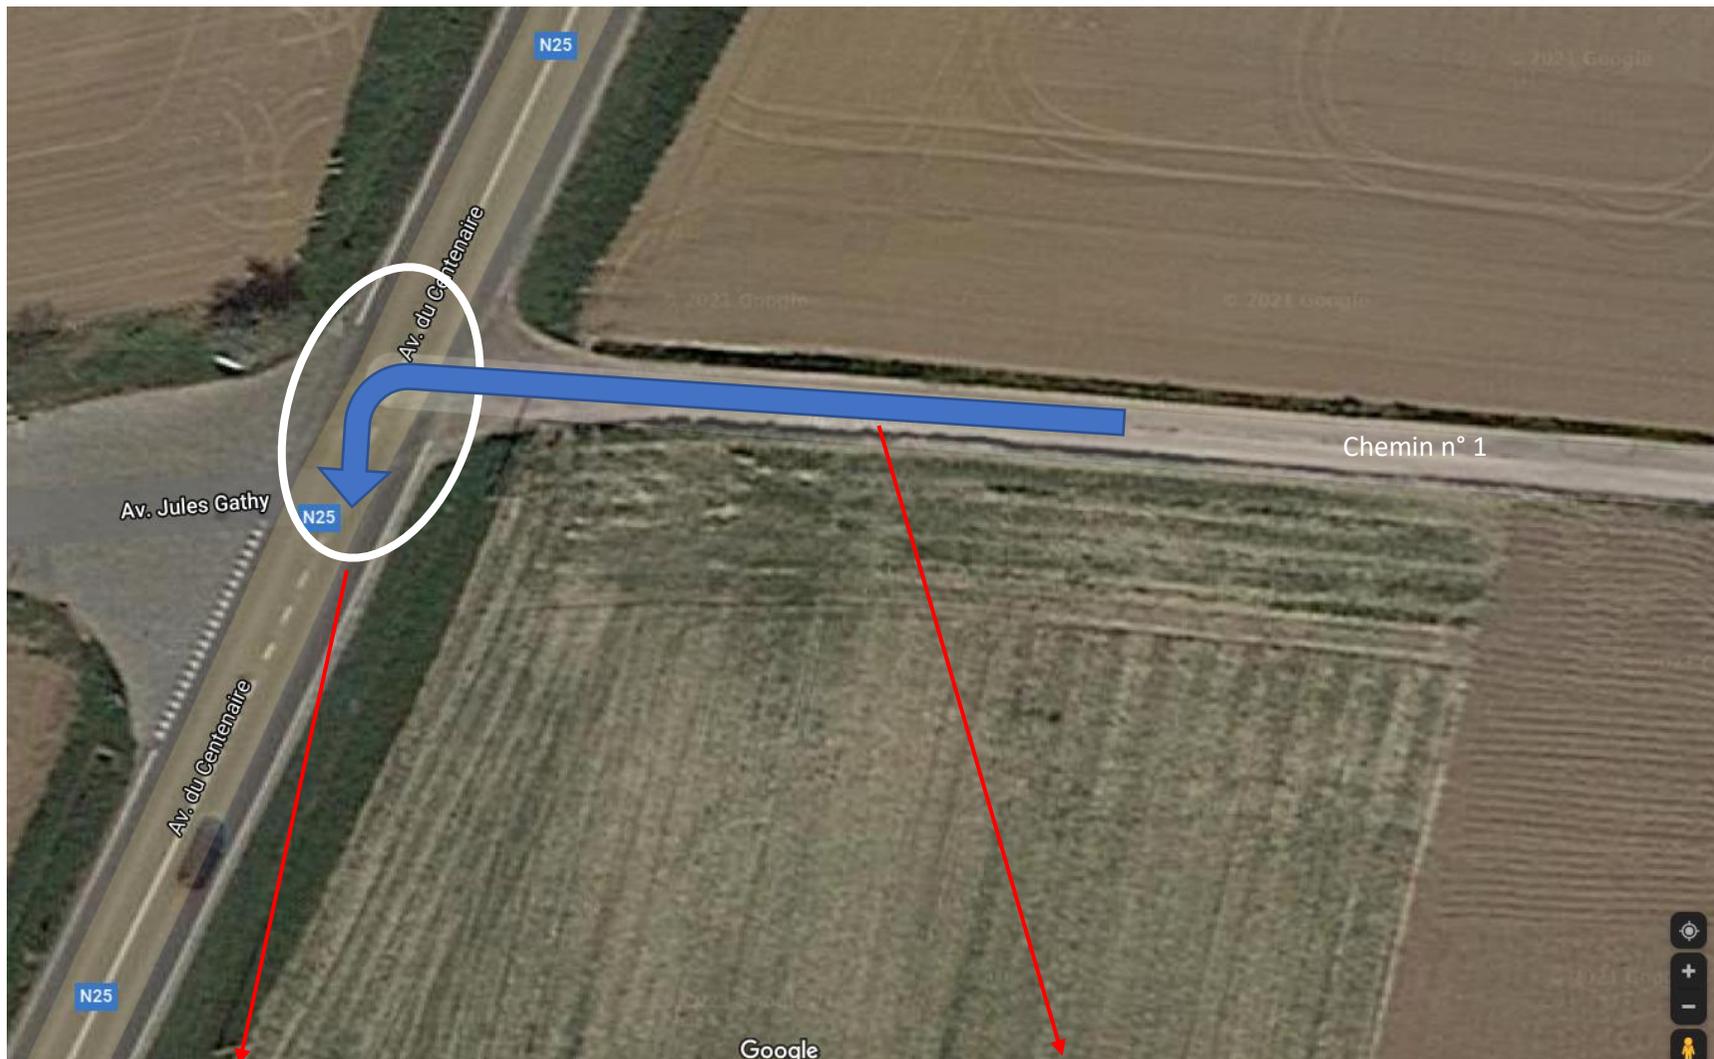
Zone de débordement des eaux du plateau
Au nord-est de Gottechain
Actuellement pas de connexion au fossé.
Les eaux s'écoulent d'abord le bord de chaussée
avant de rejoindre (pas toujours) les fossés.

Axe que devrait prendre les eaux par canalisation
directe dans des fossés entretenus régulièrement

**Enseignement n° 2 : Il sera très important de
veiller à ce point lors de la réalisation de la
piste cyclable à cet endroit**

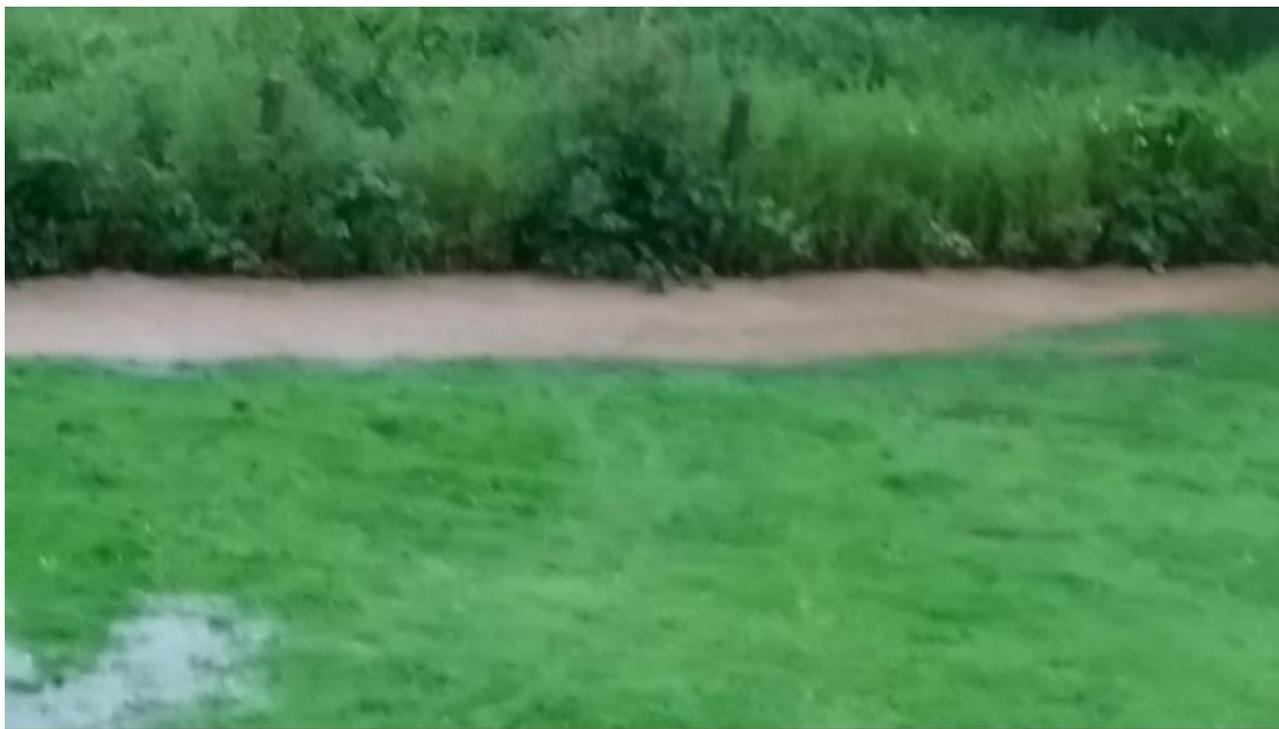
Sur cette photos on peut apercevoir l'eau qui déborde du ruisseau profond à cet endroit de 70 cm.

Etant donné la végétation on ne peut apercevoir l'eau qui a débordé de l'autre coté dans la zone marécageuse (sur ± 4-5m de profondeur et 1m à 1,5m de hauteur)
