Vue générale du bas de Gottechain (rue Thomas Decock, chemin des Ruhauts, rue des Soupirs)

Point numéro 1 - Sources du Lambais et début du Lambais

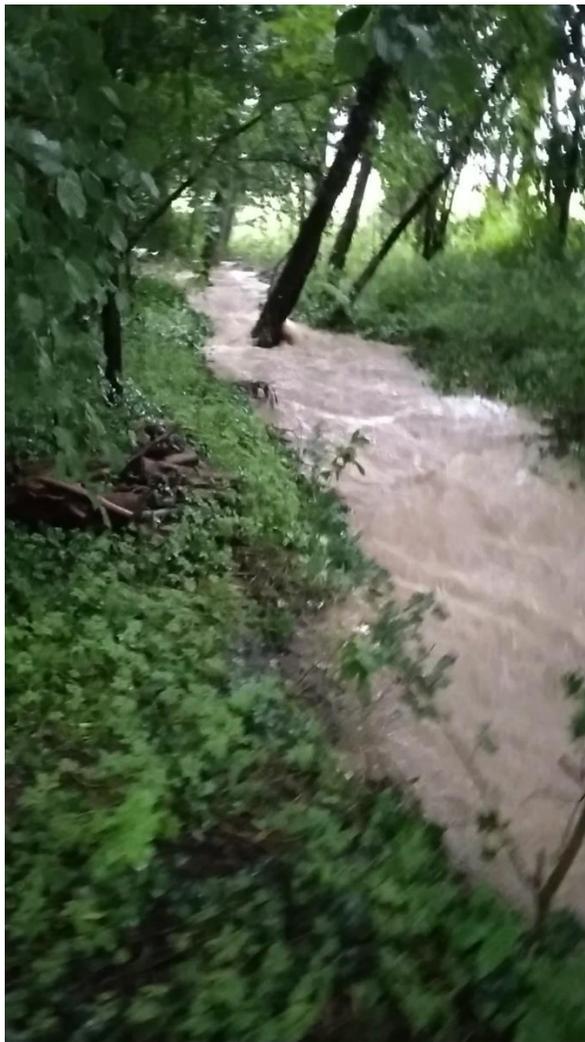
Sur cette photo le courant de ce qui n'est habituellement qu'un filet d'eau

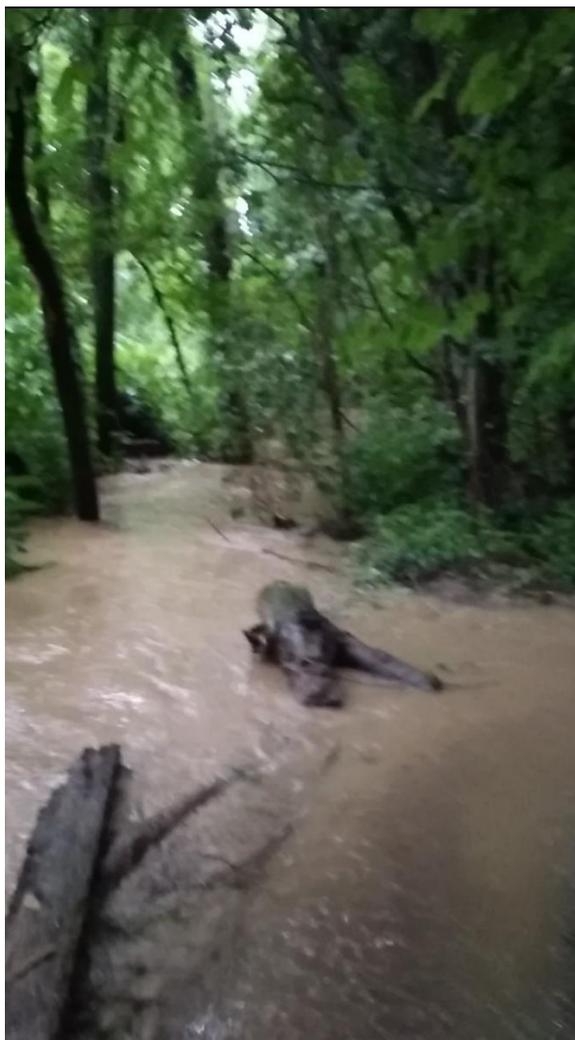
Sur cette photo, le ruisseau qui s'étale dans le bois de la parcelle 240B

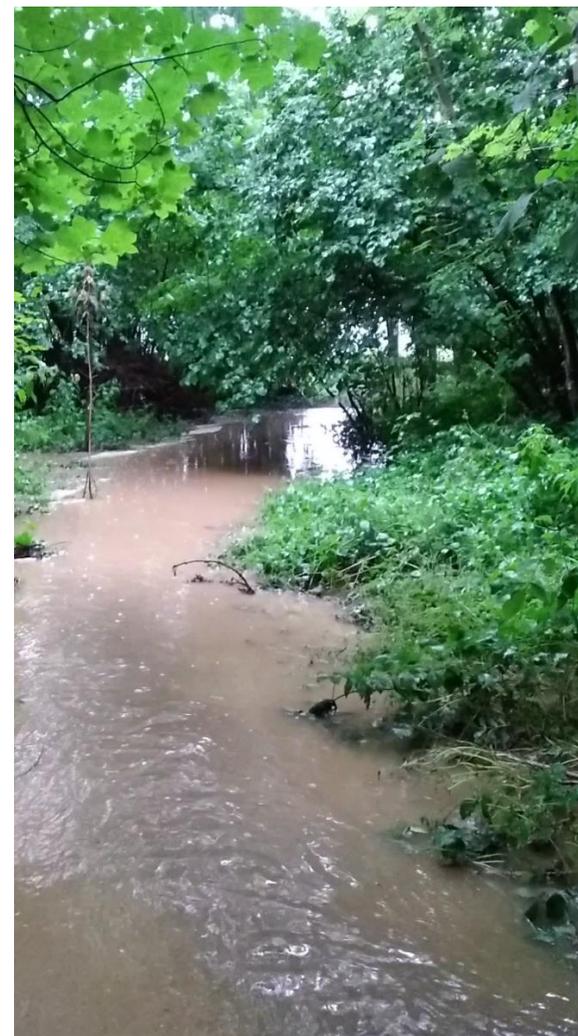
Sur cette photo l'eau qui a été stockée dans le bois de la parcelle 240B (parfois sur une hauteur de plus 80cm).

Les parcelles 246A, 241A et 240B ont donc servi de zone de stockage de centaines de m³ d'eau.

Enseignement n°3 : Le surplus d'eau très important qui n'a pu être retenu dans le bois de la parcelle 240B et des parcelles 246A et 241A ont envahi la rue Thomas DECOCK et les maisons du bas de la rue.

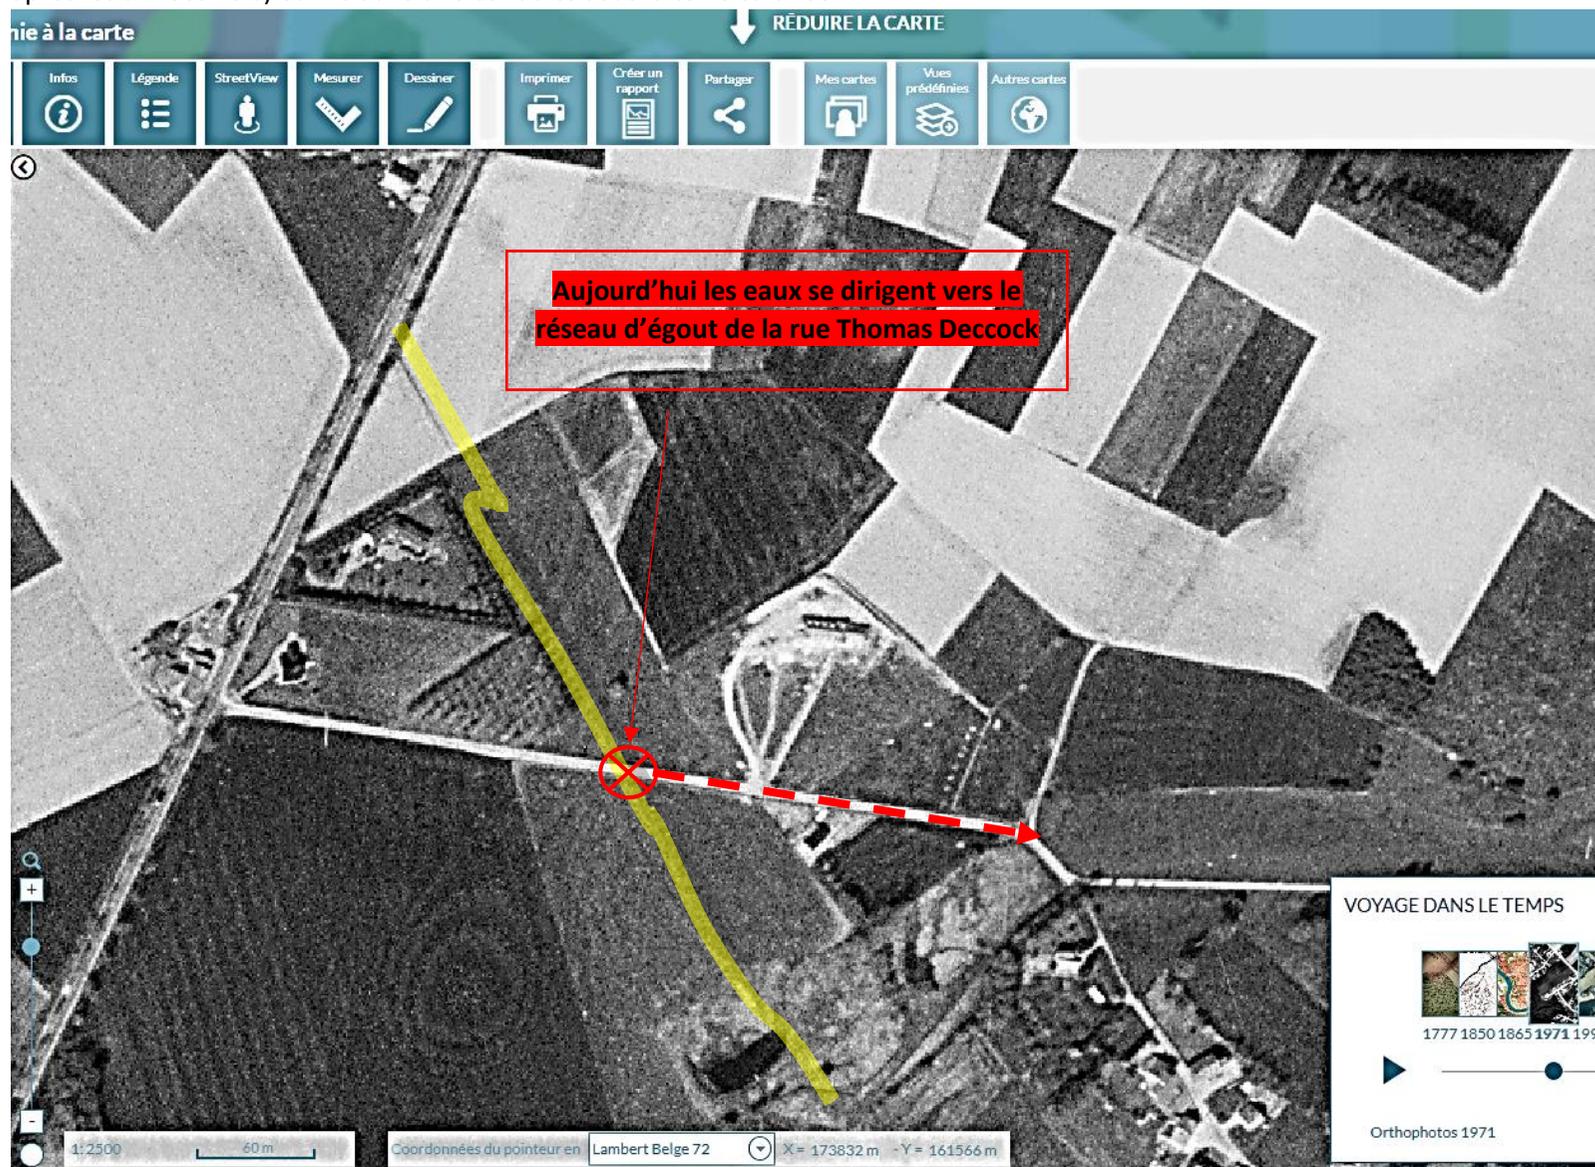
Point numéro 6 - Tracé original du ru

Le ru qui prend sa source au 42 chaussée de Wavre et arrive rue Thomas Decock où il se jette dans le réseau d'égout alimentant les étangs du chemin des Ruhauts. Il traversait en aérien le champ de l'autre côté de la rue Thomas Decock pour rejoindre le premier étang aujourd'hui à sec puisque l'eau n'y arrive plus. Ce ru a été canalisé après les années 70 ?) et mis dans une conduite sous la terre cultivée.
